FASE de APROBACION INICIAL ORDENANZAS PROVISIONALES

para la modificación de la ficha n.º 100
del Catálogo de Protección Arquitectónica y Etnográfica
incluido dentro de la Modificación Puntual n.º 5 del
Plan General de Ordenación de Santa Lucía

FEBRERO 2024

Jesús Romero Espeja, Arquitecto

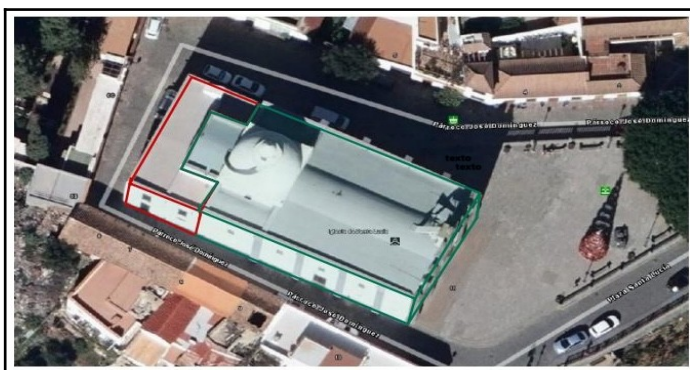
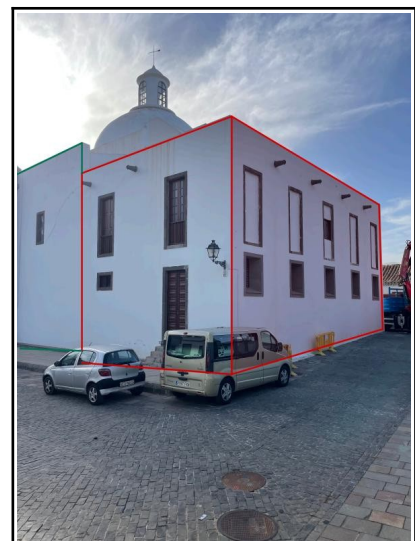
Cuerpo II
Salones parroquiales
anexos

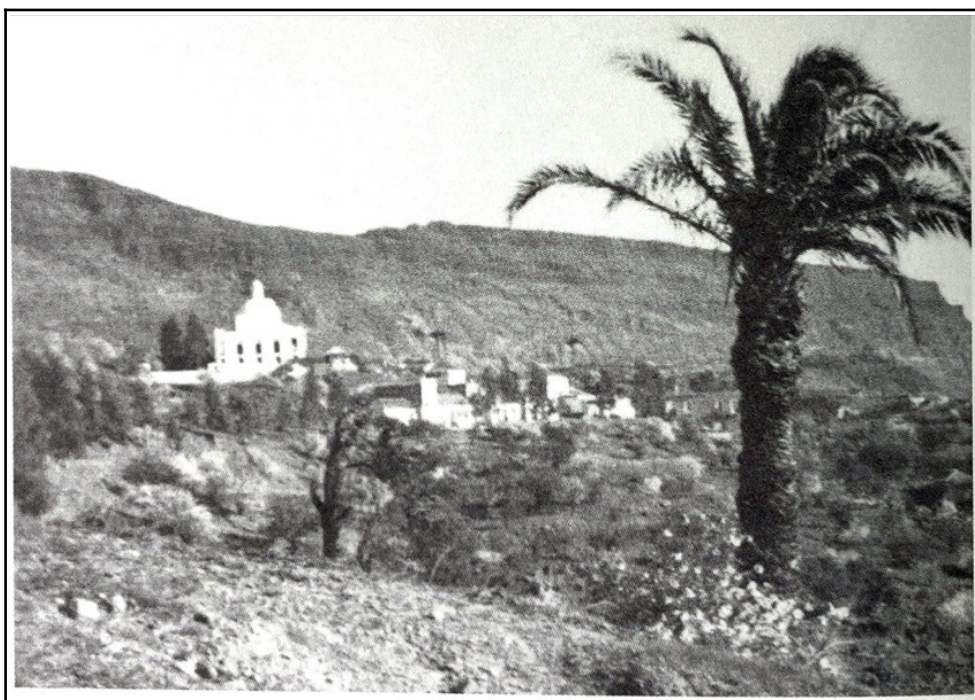
Imagen de Iglesia de Santa Lucía en el año 1935 .Fuente: VV.AA. GUÍA DEL PATRIMONIO ARQUITECTÓNICO DE GRAN CANARIA.2005.CABILDO DE GRAN CANARIA.LAS PALMAS DE GRAN CANARIA.

La Iglesia fue construida con fondos básicamente vecinales, con lo cual y en función de los mismos fue construyéndose paulatinamente y el conjunto de salones anexos a la planta basilical. Esa construcción fue terminada a finales de los años 50, y se constata tal cuestión en una foto aérea de la Fototeca de Grafcan SA Cartográfica de Canarias, empresa perteneciente al Gobierno de Canarias. Asimismo, en la Guía del Patrimonio Arquitectónico de Gran Canaria, figura una fotografía datada en 1935 y en la que se podría constatar que aún no existían ese conjunto de salones anexos, visionando la parte trasera con la cúpula en posición cercana a esa fachada norte, y que por la disposición de la misma y dimensiones del cuerpo edificado estaríamos ante la visión de la parte trasera de la edificación, y su fachada en la que se aprecian no el conjunto de los cinco huecos existentes en el actual anexo, sino cuatro huecos que bien podrían ser los correspondientes a ambas naves laterales, por su disposición, y los dos centrales dispuestos en fondo de la nave central, tapiados en la actualidad en la pared que acoge la pintura de Jesús Gonzalez de Arencibia (1911-1993).

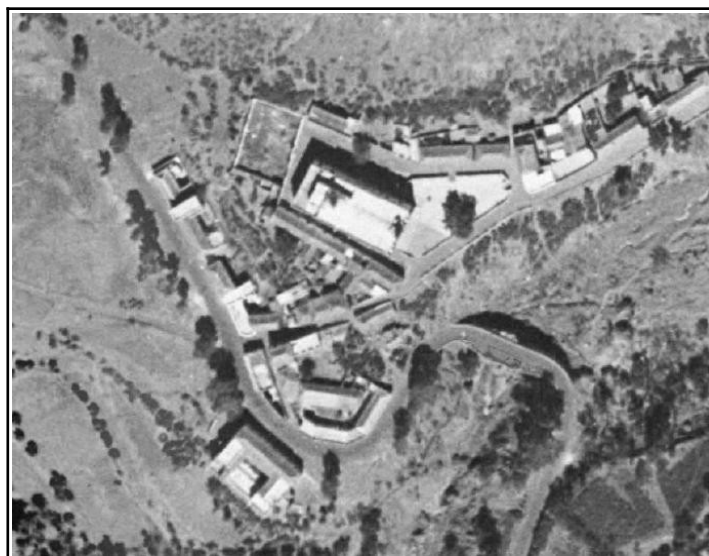
Ortofoto rango de años 1951-1951 Fuente GRAFCAN SA

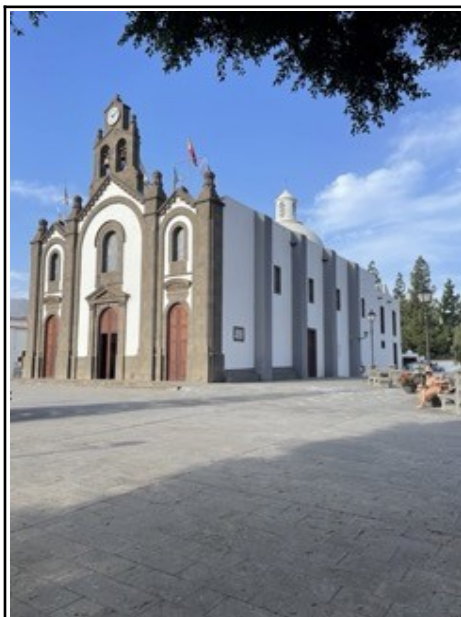
IGLESIA FRENTE Y LATERAL

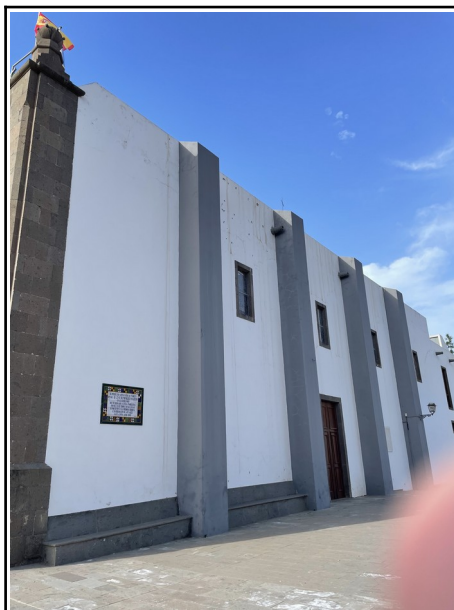
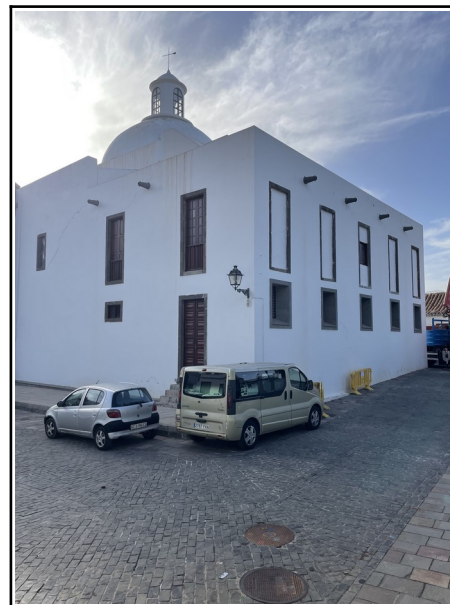
SALONES PARROQUIALES
CUERPO II

Estas fisuras y grietas afectan principalmente al cuerpo norte de la Iglesia (cuerpo I) y a la edificación anexa de los salones parroquiales (cuerpo II), que si afectan a la estabilidad de los mismos. En el resto de la edificación se han detectado pequeñas fisuras que no afectan a la estabilidad del edificio.

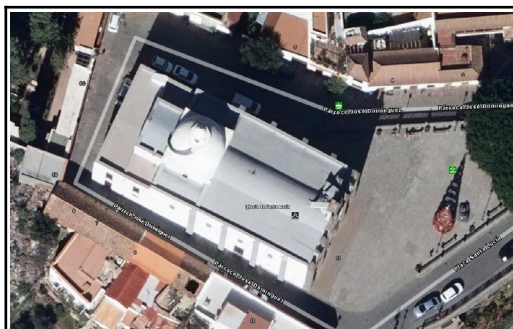
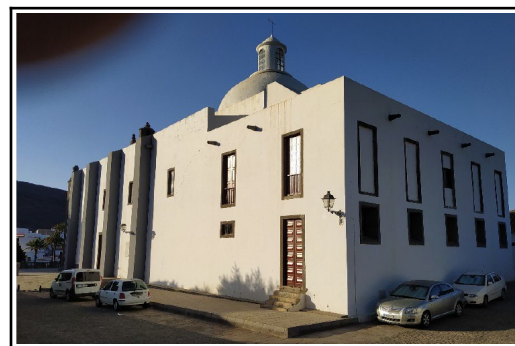
AEREA CONJUNTO
CUERPO I y II

Iglesia y salones parroquiales
Cuerpo I y II

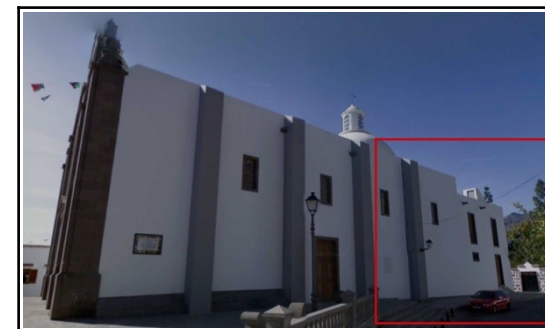
salones parroquiales anexos
cuerpo II
